FECHA: 3/04/2025	PLACA:	LTO706
ATENDIDO PARA: Compañía de Seguros		
No.INSPECCION: 1352792158	ROMBO: 6	
CENTRO DE INSPECCION: B/MANGA - EL BUENO		
ASEGURABLE: SI

## INFORME TÉCNICO

**PERITAJE  
COMERCIAL**

# PERITAJE COMERCIAL

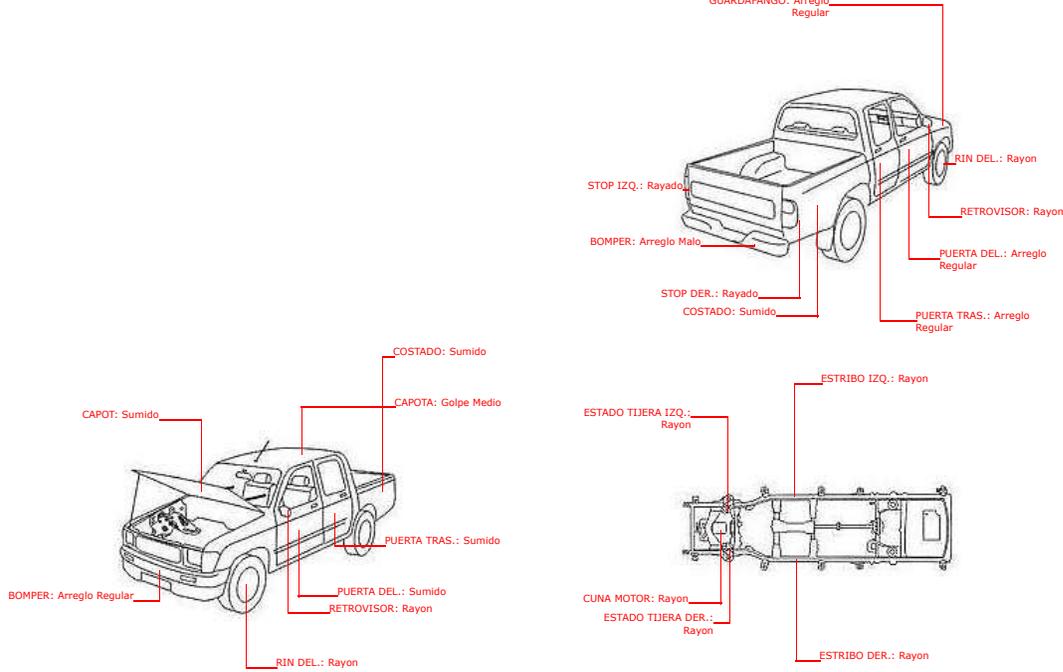
Observaciones: VEHÍCULO FUNCIONAL, 2 LLAVES, PRESENTA RAYONES Y SUMIDOS DE USO, RETOQUE DE PINTURA MEJORAR ACABADOS, COMPUERTA PLATÓN SUMIDA, PROTECTOR PLÁSTICOS INFERIORES MALOS, NO SE EVIDENCIAN FUGAS, RINES, ESTRIBOS, RETROVISORES Y STOP RAYADOS, PISO CARROCERÍA PRESENTA PERFORACIONES PARA ADAPTACIÓN DE BARRA ANTIVUELCO, NO PRESENTA ANTENA, AJUSTAR BÓMPERES, LLANTA DE REPUESTO, EXTINTOR Y GATO OK, EQUIPO DE CARRETERA NO PRESENTA GUANTES, ASEGURABILIDAD SUJETA A POLÍTICAS DE ACEPTACIÓN DE COMPAÑÍAS, , DE ACUERDO A NUESTRO ANÁLISIS REALIZADO NO SE HALLARON INCONSISTENCIAS EN NUESTRAS BASES DE DATOS, SISTEMAS DE IDENTIFICACIÓN ORIGINALES A LA FECHA DE LA INSPECCIÓN, PINTURA PRESENTA IMPUREZAS, SE SUGIERE SOLICITAR EL CERTIFICADO DE TRADICIÓN PARA DESCARTAR, MULTAS, EMBARGOS Y OTROS, PARA EFECTOS DE ASEGURABILIDAD Y/O COMERCIALIZACION SE SUGIERE CONFIRMAR DOCUMENTOS E HISTORIAL COMPLETO ANTE ENTIDADES DE CONTROL CORRESPONDIENTES,
