FECHA: 8/04/2025	PLACA:	LTO885
ATENDIDO PARA: Compañía de Seguros		
No.INSPECCION: 3252794326	ROMBO: 145	
CENTRO DE INSPECCION: SATELITE RENTING CALDAS		
ASEGURABLE: NO

INFORME TÉCNICO

PERITAJE COMERCIAL

Placa: **LT0885**
 Asegurable: **NO**

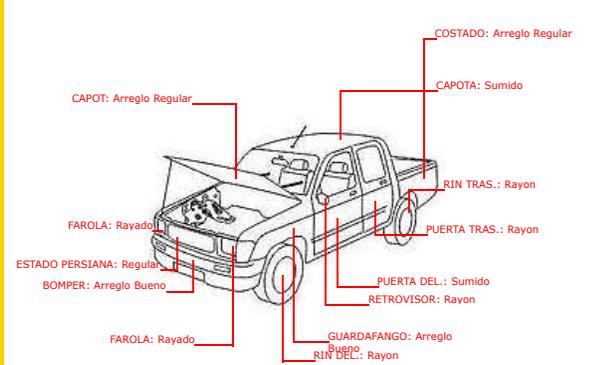
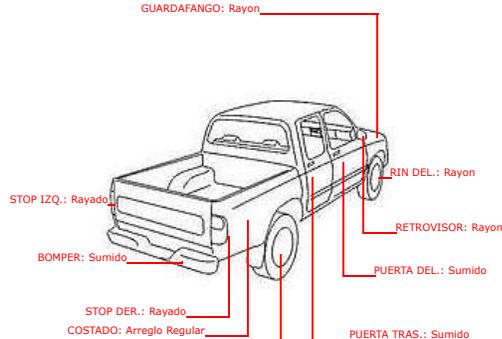
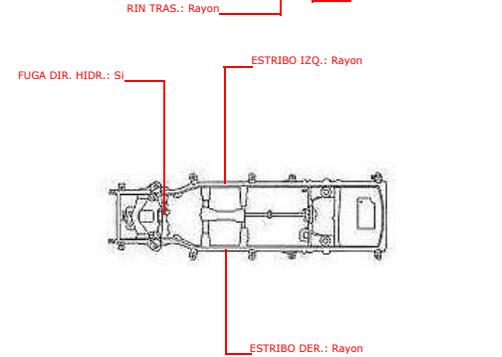
Observaciones: SEGURABILIDAD SUJETA A POLITICAS DE LA COMPAÑIA, PRESENTA RAYONES Y SUMIDOS EN CARROCERIA, APLICACION DE PINTURA EN PIEZAS SEÑALADAS CON ARREGLO, SE DIFICULTA INSPECCION VISUAL PARTE INFERIOR POR PROTECTORES, FAROLAS Y STOPS RAYONES LEVES, PRESENTA RAYONES Y SUMIDOS EN PARELES TRASEROS DE CABINA Y ESPALDAR CABINA, FOCOS DE OXIDACION EN PARTES BAJAS. PANORAMICO REEMPLAZADO. MOTIVO DE RECHAZO FUGA DIRECCION HIDRAULICA, FUGA POR TURBO-INTERCOOLER. 7 LLAVES 2 ENCENDIDO, GATO OK, PALANCA OK, LLAVE PERNOS OK, REPUESTO OK,, DE ACUERDO A NUESTRO ANALISIS REALIZADO NO SE HALLARON INCONSISTENCIAS EN NUESTRAS BASES DE DATOS, SISTEMAS DE IDENTIFICACIÓN ORIGINALES A LA FECHA DE LA INSPECCIÓN, PINTURA PRESENTA IMPUREZAS, PINTURA CON ACABADO PIEL NARANJA, SE SUGIERE VERIFICAR HISTORIAL ANTE LAS AUTORIDADES COMPETENTES, SE SUGIERE SOLICITAR EL CERTIFICADO DE TRADICIÓN PARA DESCARTAR, MULTAS, EMBARGOS Y OTROS, PARA EFECTOS DE ASEGURABILIDAD Y/O COMERCIALIZACION SE SUGIERE CONFIRMAR DOCUMENTOS E HISTORIAL COMPLETO ANTE ENTIDADES DE CONTROL CORRESPONDIENTES,
