# PERITAJE COMERCIAL

Placa: **LLZ250**  
Asegurable Con Condiciones

<b>Clase:</b>	Automovil
<b>Año:</b>	2023
<b>Marca:</b>	Suzuki
<b>Referencia:</b>	Swift [4]
<b>Kilometraje:</b>	43,726

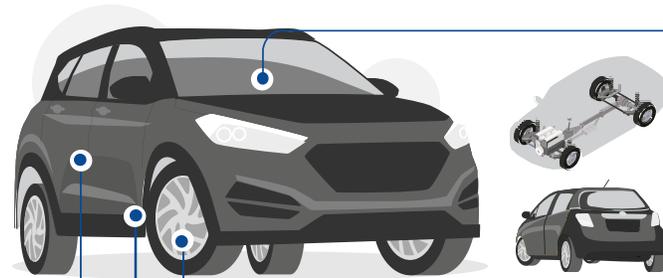
**Observaciones:** asegurabilidad sujeta a políticas de la compañía, rayones y sumidos en carrocería, aplicación de pintura en piezas señaladas con arreglo, farolas y stops rayones leves, llantas en general para cambio, se recomienda corregir fisura stop rh, perdida de línea bumper trasero, golpe leve en estribo rh, motivo de rechazo golpe fuerte en travesía, 2 llaves, gato ok, palanca ok, llave pernos ok, repuesto ok, kit incompleto, extintor ok, se sugiere solicitar certificado de tradición para descartar multas, embargos y otros.

- seguridad activa afectada: Corregir (Fugas líquidos en general, Llantas, Suspensión, etc..)
