| FECHA: | 21/11/2024 | PLACA: | EQ0259 |
| No.INSPECCION: | 3252724650 | ROMBO: | 2 |

| TIPO | NP 300 FRONTIER [2] | CARROCERIA | PICKUP SENCILLA |

PERITAJE  
COMERCIAL

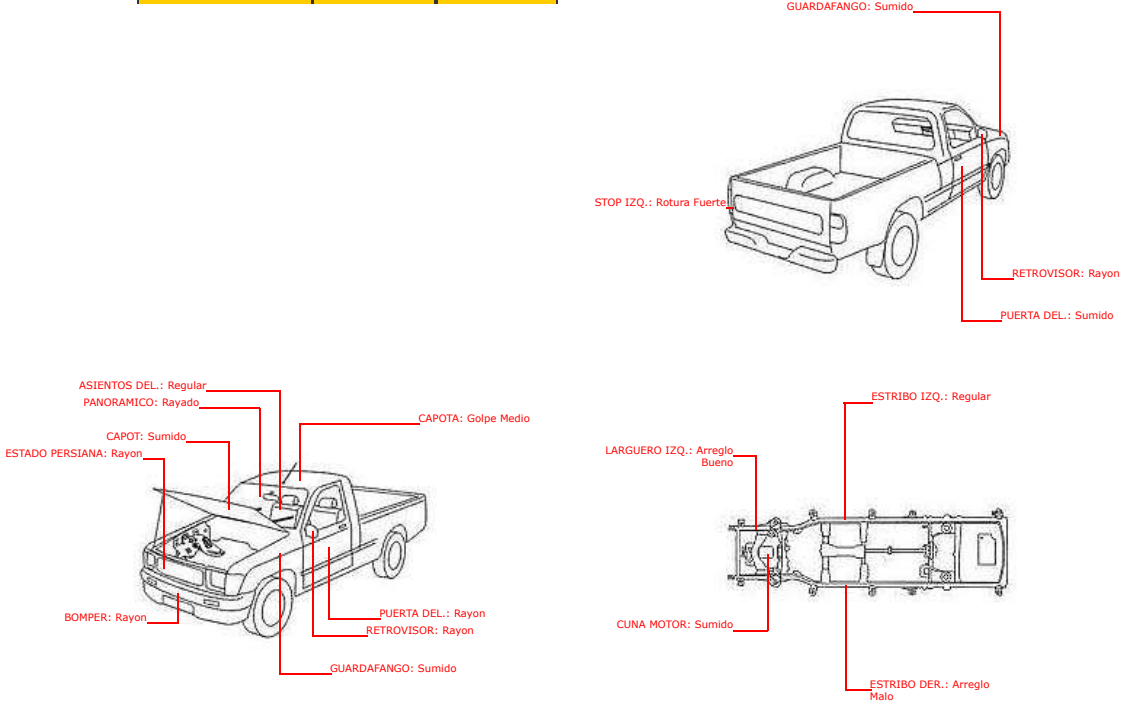
Observaciones: ASEGURABILIDAD SUJETA A POLITICAS DE COMPAÑIA,VEHICULO PRESENTA RAYONES Y SUMIDOS,CARROCERIA TIPO FURGON GOLPEADO REPARADO,DIFICULTA INSPECCION INFERIOR POR PANTANO,ADAPTACION SISTEMA A GAS,TAPICERIA ROTA,MANIJAS ELEVAVIDRIOS MALAS,MOTIVO RECHAZO,STOPS LH ROPTURA FUERTE,ARREGLO MALO PARAL TARSERO CABINA Y ESTRIBO RH,ESTRIBO LH REGULAR,1 LLAVES ENCENDIDO,1 PARA CANDADOS,GATO OK,PALANCA OK,LLAVE PERNOS OK,REPUESTO OK, , DE ACUERDO A NUESTRO ANÁLISIS REALIZADO NO SE HALLARON INCONSISTENCIAS EN NUESTRAS BASES DE DATOS, SISTEMAS DE IDENTIFICACIÓN ORIGINALES A LA FECHA DE LA INSPECCIÓN, PINTURA PRESENTA IMPUREZAS, SE SUGIERE SOLICITAR EL CERTIFICADO DE TRADICIÓN PARA DESCARTAR, MULTAS, EMBARGOS Y OTROS, PARA EFECTOS DE ASEGURABILIDAD Y/O COMERCIALIZACION SE SUGIERE CONFIRMAR DOCUMENTOS E HISTORIAL COMPLETO ANTE ENTIDADES DE CONTROL CORRESPONDIENTES,

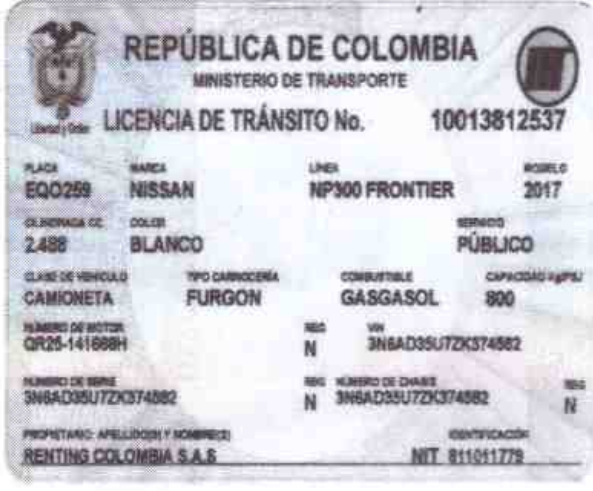
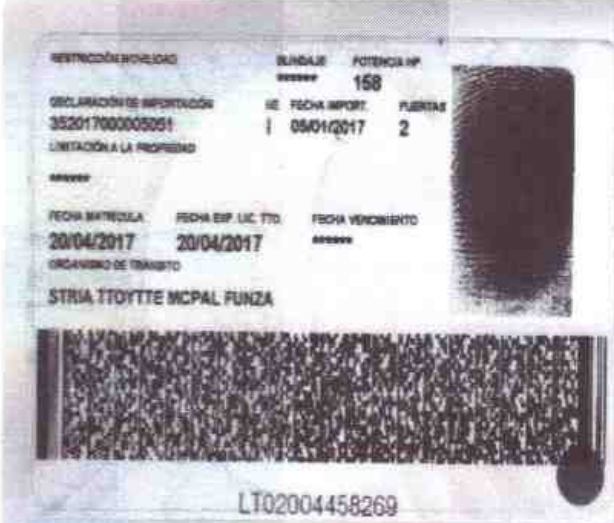
Chasis

No. Motor

3N6AD35U7ZK374582

141668H  
QR25
