MARCA JAC

CLASE PICKUP DOBLE CAB

PERITAJE  
COMERCIAL

| FECHA: | 2/12/2024 | PLACA: | LMK265 |

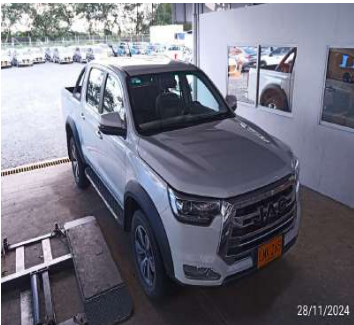
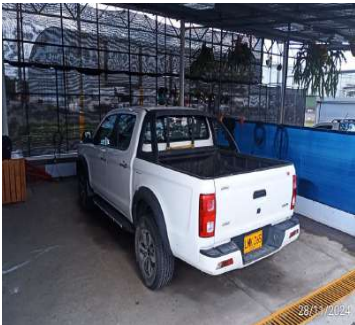
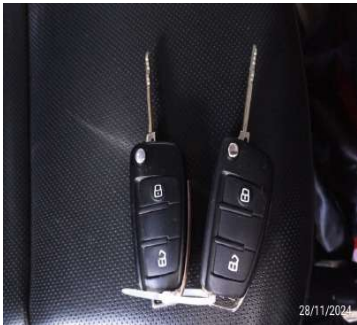
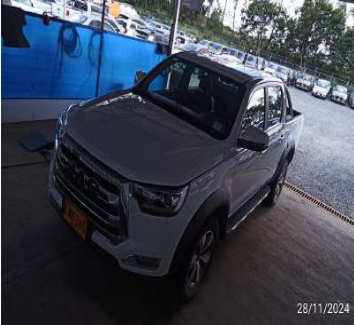
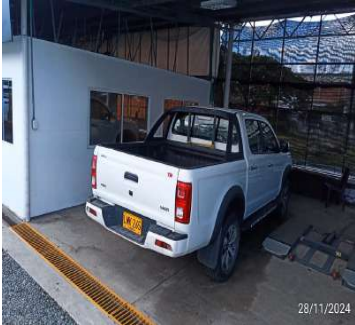
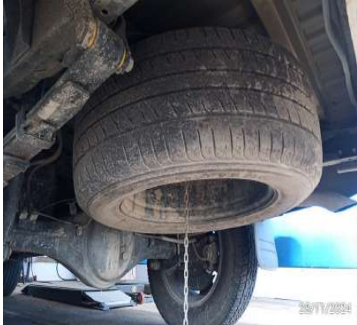
FOTOS VEHICULO

Observaciones: NO, CAUSAL DE RECHAZO, FISTIGO ABS Y DERRAPE ENCENDIDO;; PRESENTA RAYONES Y SUMIDOS VARIOS, STOP TRASERO DER FISURADO, RINES RAYADOS, BABERO BOMPER IZQ SUELTO, SOPORTE BOMPER TRAS GOLPEADO, TAPICERIA TECHO SUCIA, FILTRACIÓN AGUA EN STOPS, REFLECTIVO FISURADO, FUGA DE ACEITE POR TRASMISIÓN, 2 LLAVE, GATO, LLANTA DE REPUESTO, LLAVE DE PERNOS, EXTINTOR VIGENTE, KIT DE CARRETERA COMPLETO,, DE ACUERDO A NUESTRO ANALISIS REALIZADO NO SE HALLARON INCONSISTENCIAS EN NUESTRAS BASES DE DATOS, SISTEMAS DE IDENTIFICACIÓN ORIGINALES A LA FECHA DE LA INSPECCIÓN, SEGURIDAD ACTIVA AFECTADA, SE SUGIERE SOLICITAR EL CERTIFICADO DE TRADICIÓN PARA DESCARTAR, MULTAS, EMBARGOS Y OTROS,

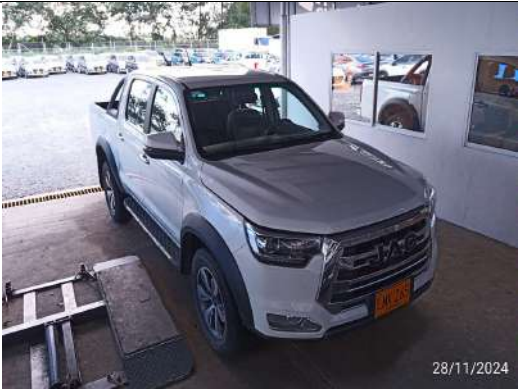
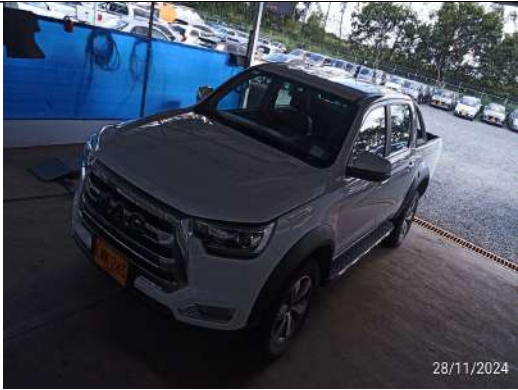
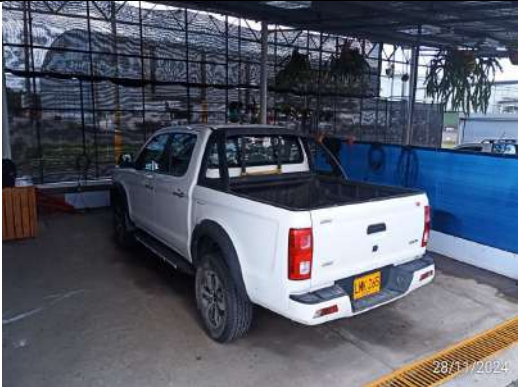
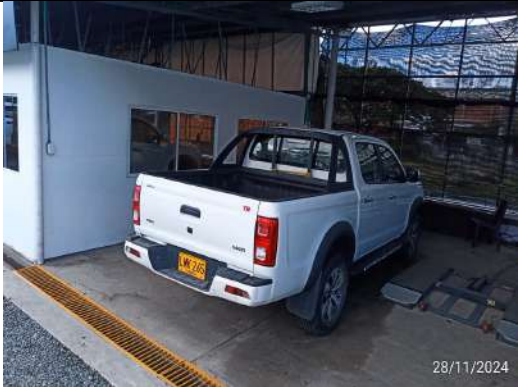
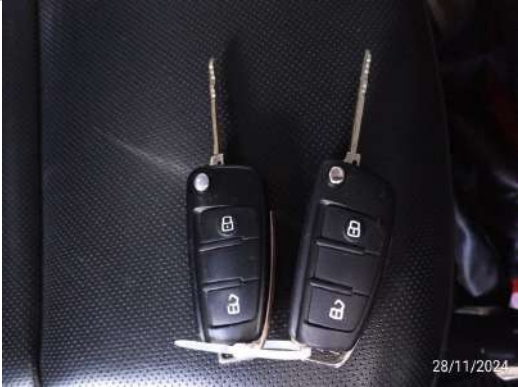
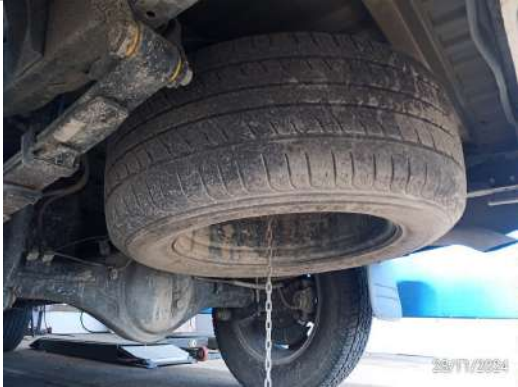
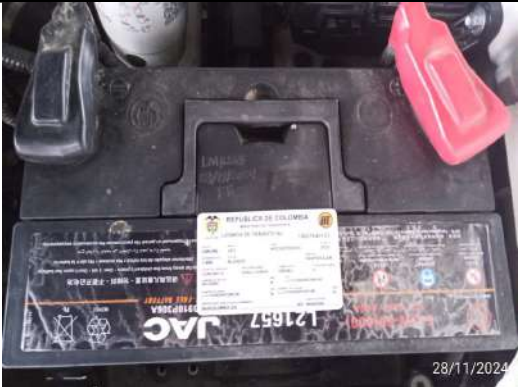
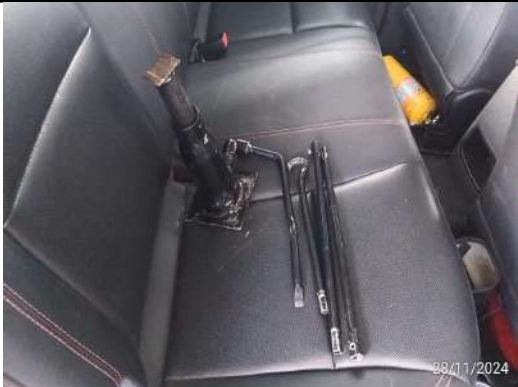
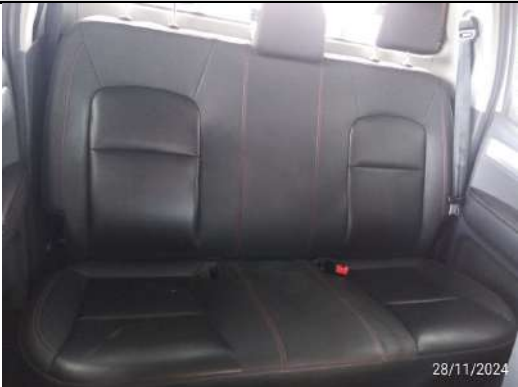
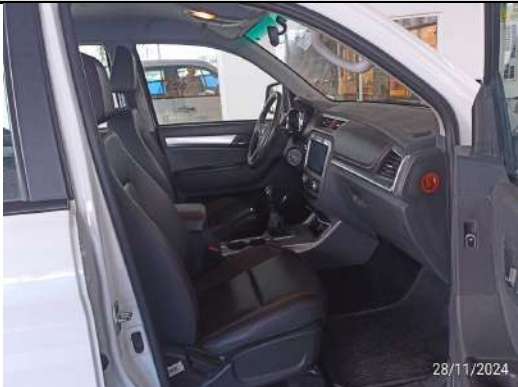
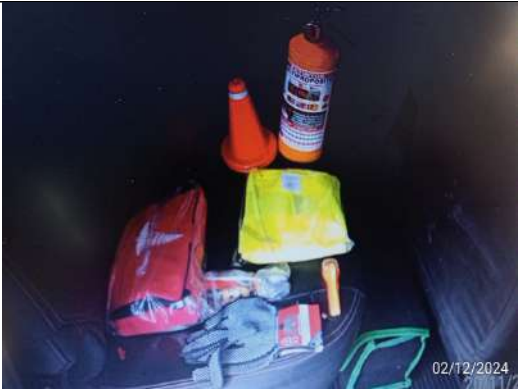
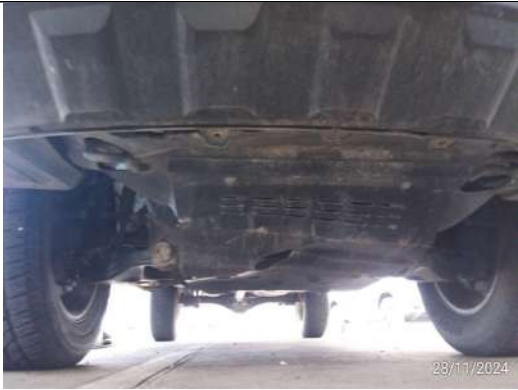
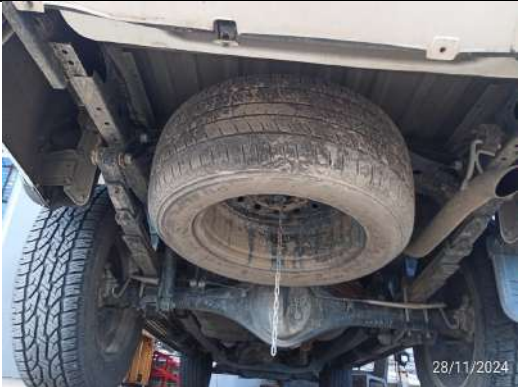
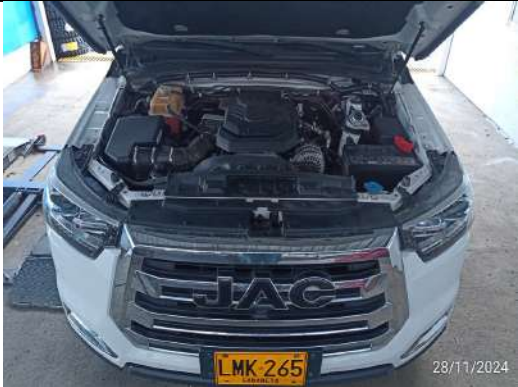
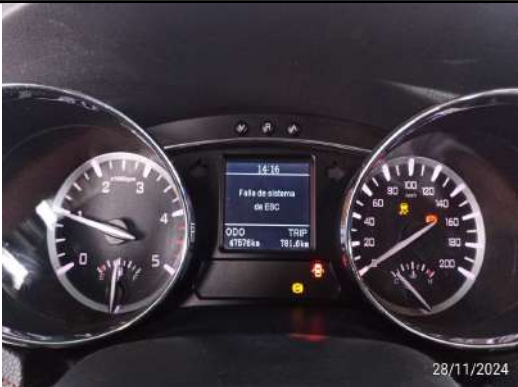
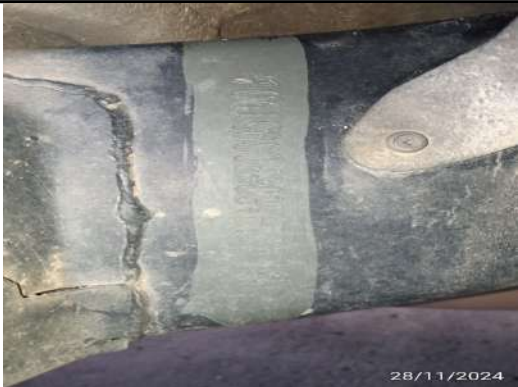
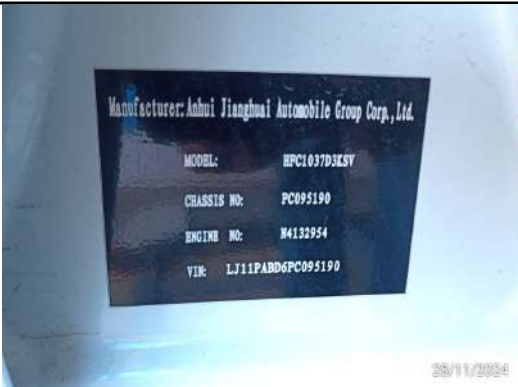
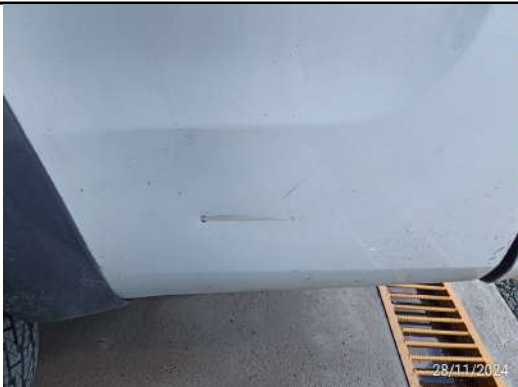
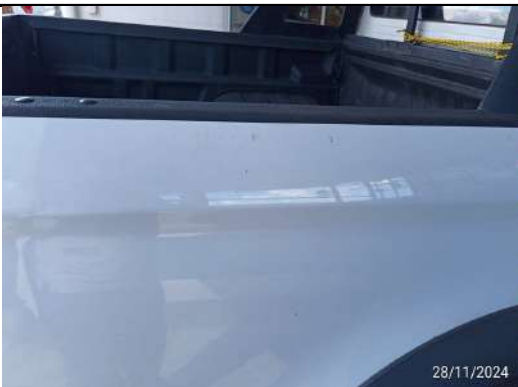
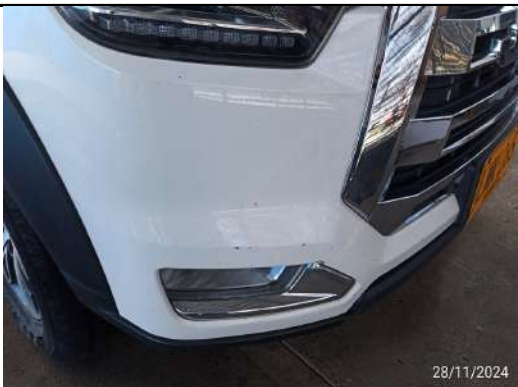
no, causal de rechazo: testigo abs y derrape encendido; presenta rayones y sumidos varios, stop trasero der fisurado, rines rayados, babero bomper izq suelto, soporte bomper tras golpeado, tapicería techo sucia, filtración agua en stops, reflectivo fisurado, fuga de aceite por transmisión, 2 llave, gato, llanta de repuesto, llave de pernos, extintor vigente, kit de carretera completo.
