<b>FECHA:</b> 8/04/2025	<b>PLACA:</b>	<b>NFV499</b>
<b>ATENDIDO PARA:</b> Compañía de Seguros		
<b>No.INSPECCION:</b> 3782794622	<b>ROMBO:</b> 11	
<b>CENTRO DE INSPECCION:</b> SATELITE RENTING MOSQUERA		
<b>ASEGURABLE:</b> SI

<b>MARCA</b>	VOLVO	<b>TIPO PINTURA</b>	Metalizada
<b>CLASE</b>	CAMIONETA PASAJ	<b>MODELO</b>	2023
<b>TIPO</b>	XC60	<b>CARROCERIA</b>	MONOVOL
<b>COLOR</b>	GRIS	<b>CILINDRAJE</b>	1969
<b>COD. FASEC.</b>	09406099	<b>COMBUSTIBLE</b>	NO APLICA
<b>No. MOTOR</b>	4828401	<b>NACIONALIDAD</b>	SUE
<b>No. CHASIS</b>	YV1UZH2A8P1390887	<b>TIPO CAJA</b>	AUTOMATICA
<b>No. SERIAL</b>	YV1UZH2A8P1390887	<b>ORDEN</b>	2143749975
<b>SERVICIO</b>	PARTICULAR		
<b>KILOMETRAJE</b>	36104		
<b>ENVIADO A</b>	PUENTE ARANDA CARRERA 63 NO. 17 - 91

# PERITAJE COMERCIAL

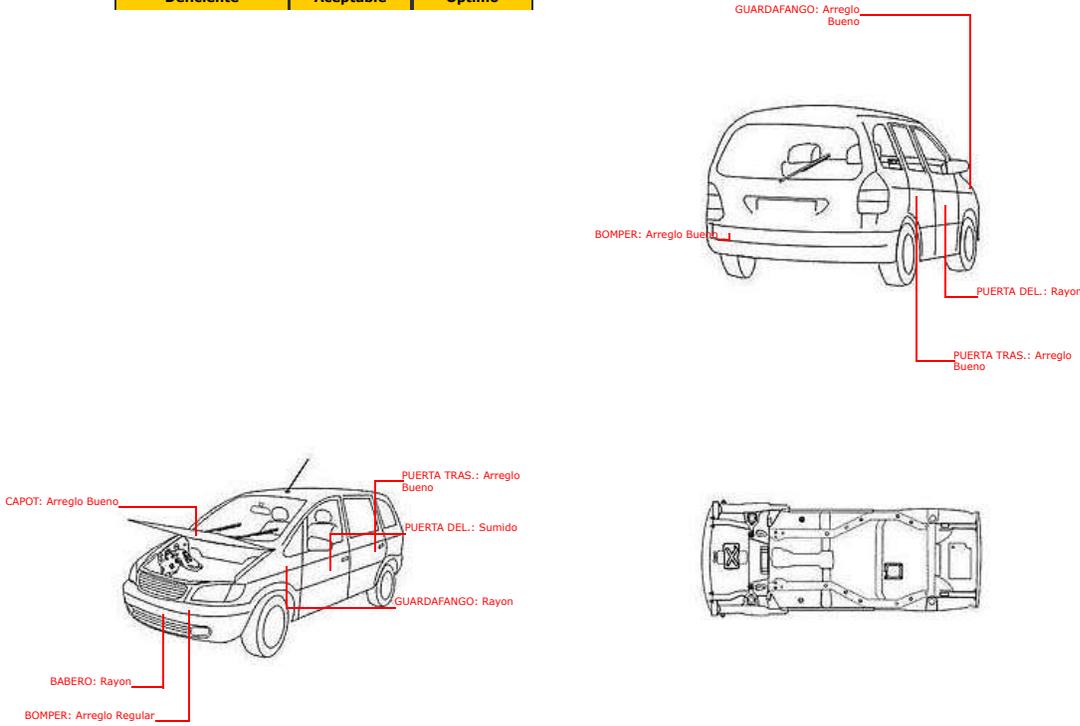
**ESTADO GENERAL**

<b>LATONERIA</b>	#####	94%
<b>PINTURA</b>	#####	80%
<b>VIDRIOS</b>	#####	100%
<b>CHASIS</b>	#####	100%
<b>TAPICERIA</b>	#####	100%
<b>FUGAS FLUIDOS</b>	#####	100%
<b>IDENTIFICACION</b>	#####	100%
	0%      60%      90%	100%
	<b>Deficiente</b> <b>Aceptable</b> <b>Optimo</b>

Observaciones: VH PRESENTA: 2 LLAVES CONTROL FUNCIONALES, 3 GANCHOS DE ARRASTRE, KIT DE CARRETERA INCOMPLETO, EXTINTOR NO VIGENTE, VEHICULO HIBRIDO CON CARGADOR COMPLETO Y ADAPTADORES DE CARGA, SE LIMITA INSPECCION VISUAL DE PARALES POR SUJECION DE EMPAQUES, ASEGURABILIDAD SUJETA A POLITICAS DE COMPAÑIA., DE ACUERDO A NUESTRO ANÁLISIS REALIZADO NO SE HALLARON INCONSISTENCIAS EN NUESTRAS BASES DE DATOS, SISTEMAS DE IDENTIFICACION ORIGINALES A LA FECHA DE LA INSPECCION, VEHICULO NO PASA PISTA POR LO TANTO DATOS NO SE VEN REFLEJADOS EN EL INFORME, PINTURA PRESENTA IMPUREZAS, PINTURA CON ACABADO PIEL NARANJA, SE SUGIERE VERIFICAR HISTORIAL ANTE LAS AUTORIDADES COMPETENTES, SE SUGIERE SOLICITAR EL CERTIFICADO DE TRADICION PARA DESCARTAR, MULTAS, EMBARGOS Y OTROS, PARA EFECTOS DE ASEGURABILIDAD Y/O COMERCIALIZACION SE SUGIERE CONFIRMAR DOCUMENTOS E HISTORIAL COMPLETO ANTE ENTIDADES DE CONTROL CORRESPONDIENTES,

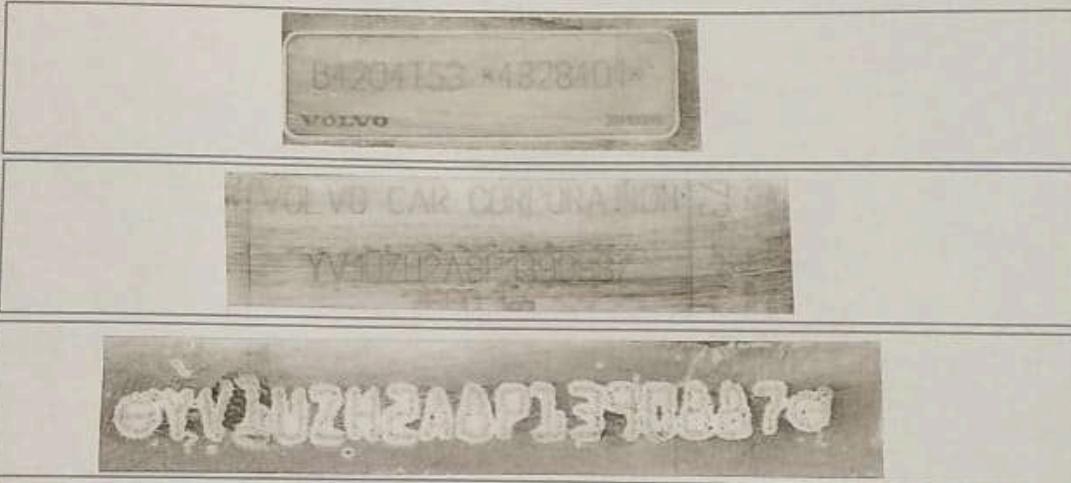
### CONCEPTO E IMPRONTAS

- MOTOR** Original   
Regrabado   
Grabado
- SERIAL** Original   
Regrabado   
Grabado
- CHASIS** Original   
Regrabado   
Grabado

ESTE CONCEPTO TÉCNICO ESTÁ BASADO EN LA REVISIÓN DE LOS SISTEMAS DE IDENTIFICACIÓN EN CUANTO A SU ORIGINALIDAD.

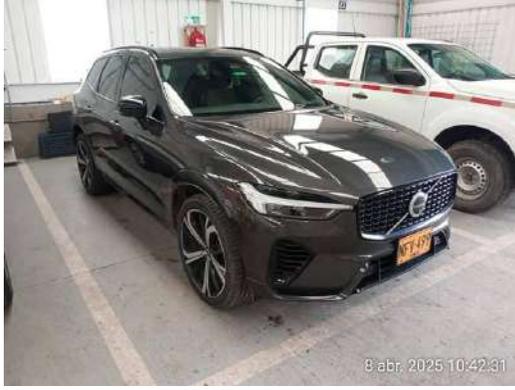
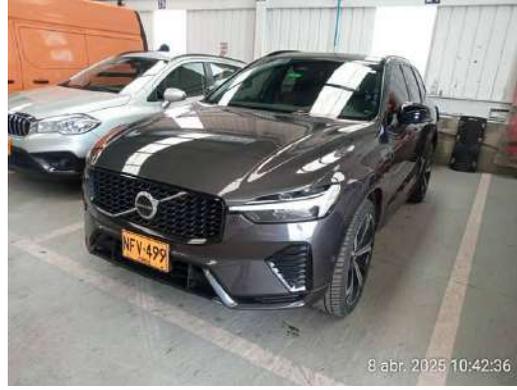
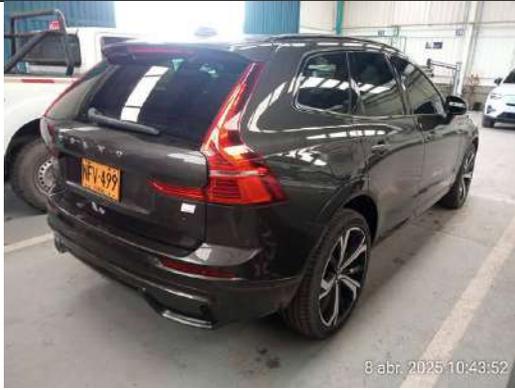
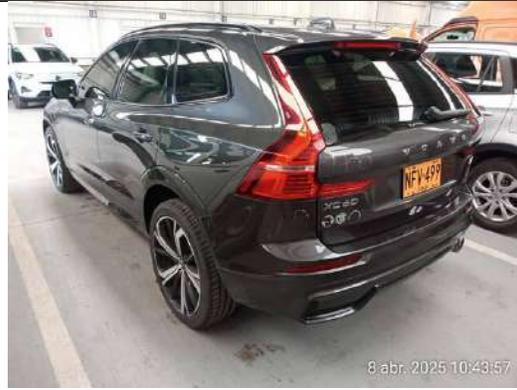
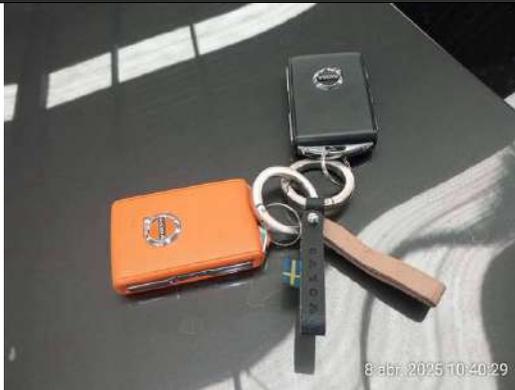
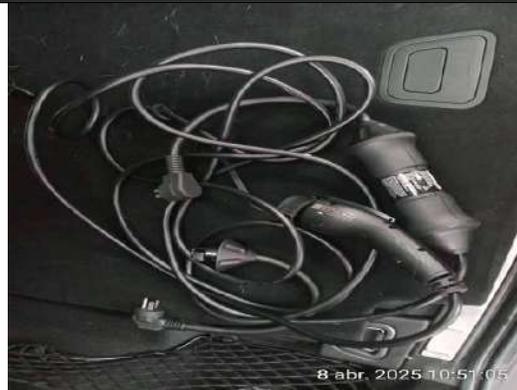
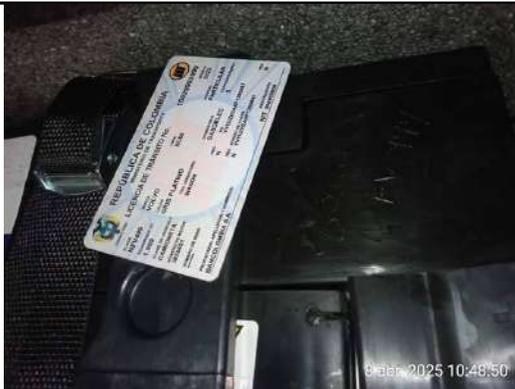
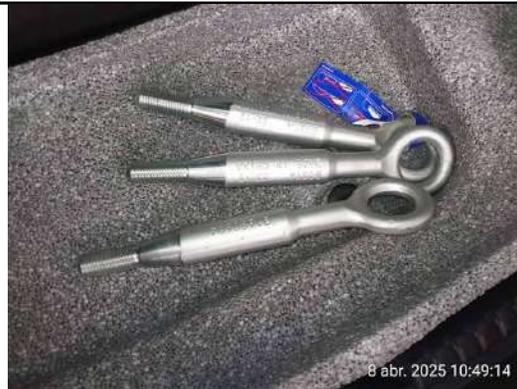
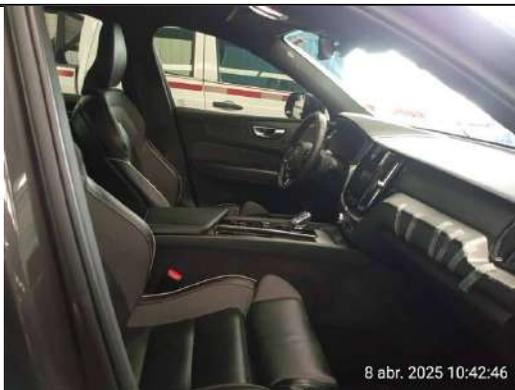
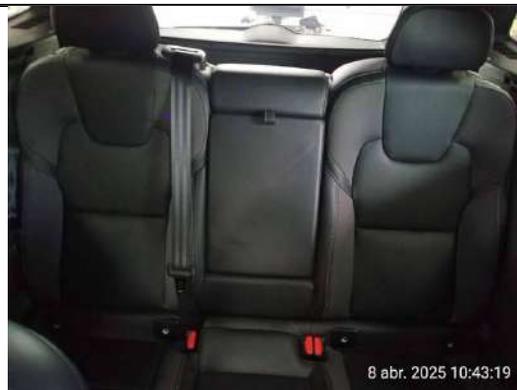
Novedades Técnicas:	Código	Descripción
	68	Vehículo no pasa pista por lo tanto datos no se ven reflejados en el informe
	70	Pintura presenta impurezas
	71	Pintura con acabado piel naranja
	85	Se sugiere verificar historial ante las autoridades competentes
