INFORME TÉCNICO

**PERITAJE
COMERCIAL**

FECHA:	2/04/2025	PLACA:	LUX510
--------	-----------	--------	--------

MARCA	JAC	TIPO PINTURA	Metalizada
CLASE	PICKUP DOBLE CA	MODELO	2024
TIPO	HFC1037	CARROCERIA	DOBLE CAB 4P
COLOR	BLANCO	CILINDRAJE	1999
COD. FASEC.	11321005	COMBUSTIBLE	DIESEL
No. MOTOR	N4136751	NACIONALIDAD	CHI
No. CHASIS	LJ11PABD9RC090276	TIPO CAJA	MECANICA
No. SERIAL	LJ11PABD9RC090276	ORDEN	2143749952
SERVICIO	PARTICULAR	KILOMETRAJE	43482

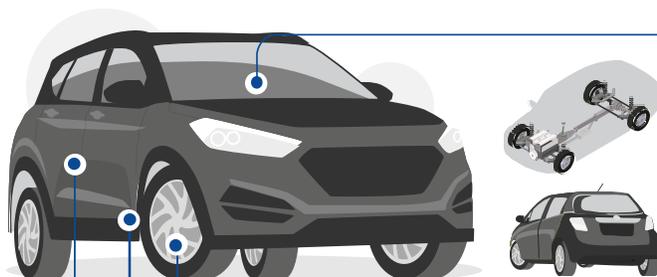
Estado general

Latonería: 80%	Tapicería: 100%
Pintura: 80%	Fugas fluidos: 100%
Vidrios: 88%	
Chasis: 100%

0% - 59%	60% - 89%	90% - 100%
Deficiente <input type="radio"/>	Aceptable <input type="radio"/>	Óptimo <input checked="" type="radio"/>
