PERITAJE COMERCIAL

Placa:
LUX598

Marca: **Jac**

Referencia: **Hfc1037**

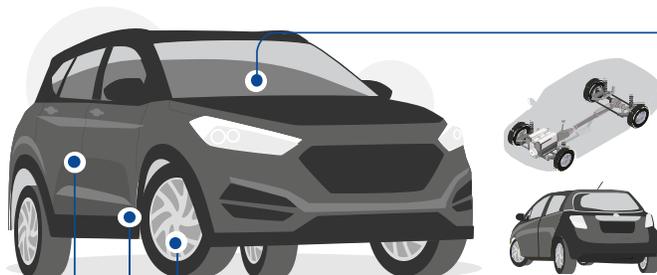
Estado general

Latonería: 81%	Tapicería: 100%
Pintura: 80%	Fugas fluidos: 100%
Vidrios: 100%	
Chasis: 100%

Código	Descripción
68	Vehículo no pasa pista por lo tanto datos no se ven reflejados en el informe
70	Pintura presenta impurezas
71	Pintura con acabado piel naranja
85	Se sugiere verificar historial ante las autoridades competentes

vh presenta: 2 llaves control funcionales, 4 llaves de candado, llanta de repuesto, gato, 2 llave perno, palancas, extintor no vigente, kit de carretera incompleto, plástón perforado por adaptación de barra anti vuelco, (inmunizado), focos de oxidación en partes bajas, sumidos y rayones de uso diario en contorno, compuerta repintada, asegurabilidad sujeta a políticas de compañía.
