CERTIFICADO

FECHA: 27/01/2025	**PLACA:**	**LJK225**
ATENDIDO PARA: Compa��a de Seguros		
No.INSPECCION: 1352755937	**ROMBO:** 7	
CENTRO DE INSPECCION: B/MANGA - EL BUENO		
ASEGURABLE: SI

INFORME TÉCNICO

PERITAJE COMERCIAL

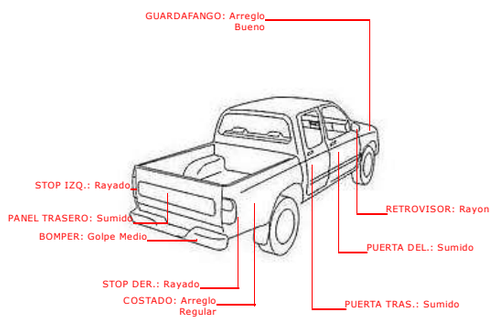
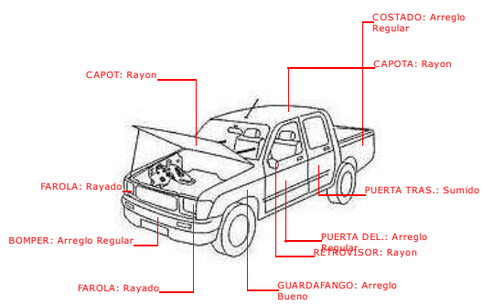
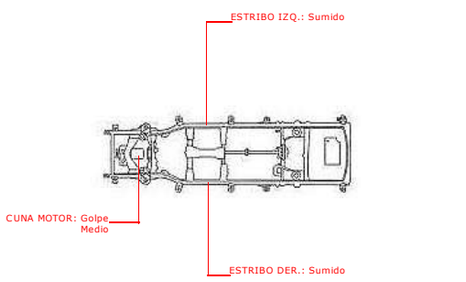
ESTADO GENERAL

Observaciones: VH OPERATIVO SI,EQUIPO CARRETERA INCOMPLETO,2 LLAVES (UNA SOLA CON CONTROL),LLANTA REPUESTO BUENO,EXTINTOR VIG. SUMIDOS Y RAYONES DE USO. SE INSPECCIONADO SUCIO,DIFICULTA VERIFICAR ESTADO (ARRIBA Y ABAJO). DESCUADRE Y LEVE FISURA BOMPERES. RINES Y TAPA CABINA TRAS RAYADA. COMPUERTA ARREGLO MALO. BOMPER TRAS CON ARREGLO. PLUMILLAS MALAS. FOCOS OXIDACION BARRA ANTIVUELCO. RADIADOR CON GOLPE. HUMEDAD TURBO. BOCEL SILLA SUELTO. PISO PLATON PERFORADO X INSTALACION BARRA ANTIVUELCO,% LATONERIA,SUJ A POLIT COMP., , DE ACUERDO A NUESTRO ANÁLISIS REALIZADO NO SE HALLARON INCONSISTENCIAS EN NUESTRAS BASES DE DATOS, SISTEMAS DE IDENTIFICACIÓN ORIGINALES A LA FECHA DE LA INSPECCIÓN, PINTURA DE DIFERENTE TONALIDAD, PINTURA PRESENTA IMPUREZAS, PINTURA CON ACABADO PIEL NARANJA, PINTURA CON PERDIDA DE BRILLO, SE SUGIERE SOLICITAR EL CERTIFICADO DE TRADICIÓN PARA DESCARTAR, MULTAS, EMBARGOS Y OTROS, PARA EFECTOS DE ASEGURABILIDAD Y/O COMERCIALIZACION SE SUGIERE CONFIRMAR DOCUMENTOS E HISTORIAL COMPLETO ANTE ENTIDADES DE CONTROL CORRESPONDIENTES,
