CERTIFICADO

COLSERAUTO S.A.

FECHA:	30/01/2025	**PLACA:**	**LTO887**
ATENDIDO PARA:	Compa��a de Seguros		
No.INSPECCION:	3782757508	**ROMBO:**	18
CENTRO DE INSPECCION:	SATELITE RENTING MOSQUERA		
ASEGURABLE:	SI

PERITAJE COMERCIAL

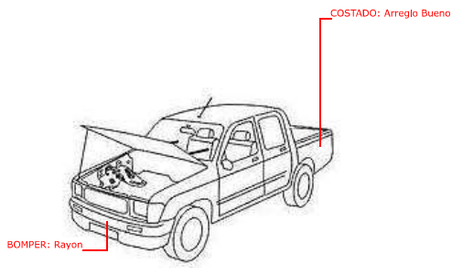
Observaciones: VH PRESENTA 2 LLAVES DE ENCENDIDO FUNCIONALES, LLANTA REPUESTO, LLAVE DE PERNOS, PALANCAS, KIT DE CARRETERA PARA ACTUALIZAR, TALCO STOP IZQUIERDO FISURADO, COMPUERTA CON MULTIPLES SUMIDOS, PISO PLATON PERFORADO POR ADAPTACION DE BARRAS ANTIVUELCO, ASEGURABILIDAD SUJETA A POLITCAS DE COMPAÑIA., , DE ACUERDO A NUESTRO ANÁLISIS REALIZADO NO SE HALLARON INCONSISTENCIAS EN NUESTRAS BASES DE DATOS, SISTEMAS DE IDENTIFICACIÓN ORIGINALES A LA FECHA DE LA INSPECCIÓN, VEHÍCULO NO PASA PISTA POR LO TANTO DATOS NO SE VEN REFLEJADOS EN EL INFORME, PINTURA PRESENTA IMPUREZAS, PINTURA CON ACABADO PIEL NARANJA, SE SUGIERE VERIFICAR HISTORIAL ANTE LAS AUTORIDADES COMPETENTES, SE SUGIERE SOLICITAR EL CERTIFICADO DE TRADICIÓN PARA DESCARTAR, MULTAS, EMBARGOS Y OTROS, PARA EFECTOS DE ASEGURABILIDAD Y/O COMERCIALIZACION SE SUGIERE CONFIRMAR DOCUMENTOS E HISTORIAL COMPLETO ANTE ENTIDADES DE CONTROL CORRESPONDIENTES,
