CERTIFICADO

COLSERAUTO S.A.

FECHA:	27/03/2025	**PLACA:**	**LTS142**
ATENDIDO PARA:	Compa��a de Seguros		
No.INSPECCION:	3252787985	**ROMBO:**	11
CENTRO DE INSPECCION:	SATELITE RENTING CALDAS		
ASEGURABLE:	SI

PERITAJE COMERCIAL

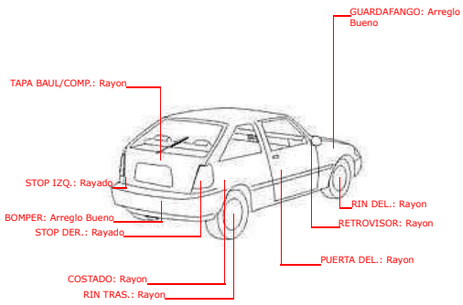
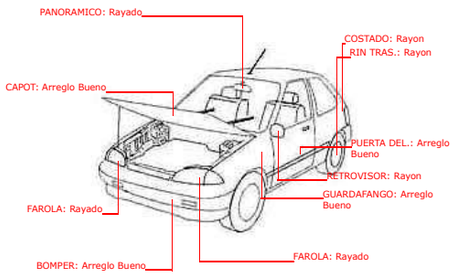
Observaciones: ASEGURABILIDAD SUJETA A POLITICAS DE LA COMPAÑIA,PRESENTA RAYONES Y SUMIDOS EN CARROCERIA,APLICACION DE PINTURA EN PIEZAS SEÑALADAS CON ARREGLO,FAROLAS Y STOPS RAYONES LEVES.2 LLAVES 1 NO FUNCIONAL,GATO OK,PALANCA NO,LLAVE PERNOS OK,CARGADOR OK, COMPRESOR OK, KIT INCOMPLETO,EXTINTOR OK, , DE ACUERDO A NUESTRO ANÁLISIS REALIZADO NO SE HALLARON INCONSISTENCIAS EN NUESTRAS BASES DE DATOS, SISTEMAS DE IDENTIFICACIÓN ORIGINALES A LA FECHA DE LA INSPECCIÓN, PINTURA PRESENTA IMPUREZAS, PINTURA CON ACABADO PIEL NARANJA, SE SUGIERE SOLICITAR EL CERTIFICADO DE TRADICIÓN PARA DESCARTAR, MULTAS, EMBARGOS Y OTROS, NO SE REALIZAN PRUEBAS A LA CAJA DE CAMBIOS AUTOMATICA O TRIPTRONICA, SE SUGIERE REALIZAR SU VERIFICACION EN TALLERES ESPECIALIZ, PARA EFECTOS DE ASEGURABILIDAD Y/O COMERCIALIZACION SE SUGIERE CONFIRMAR DOCUMENTOS E HISTORIAL COMPLETO ANTE ENTIDADES DE CONTROL CORRESPONDIENTES,
