INFORME DE AVALUO

Bancolombia

RHT718

ITEM	DESCRIPCION
Placa	RHT718
Clase	CAMPERO
Marca	TOYOTA
Línea	PRADO
Tipo de Carrocería	WAGON
Modelo	2011
Color	PLATA METALICO
Capacidad Psj ó Carga (kg)	5 PJS
Peso bruto Vehicular (kg)	2900
Peso Vacío (kg)	2080
Peso Mermado (kg)	1560
Cilindraje (cm³)	3956
Kilometraje	114641
Servicio	PARTICULAR
N° Chasis	JTEBU9FJ4B5012803
N° Serie	*****
N° Motor	1GRA220139

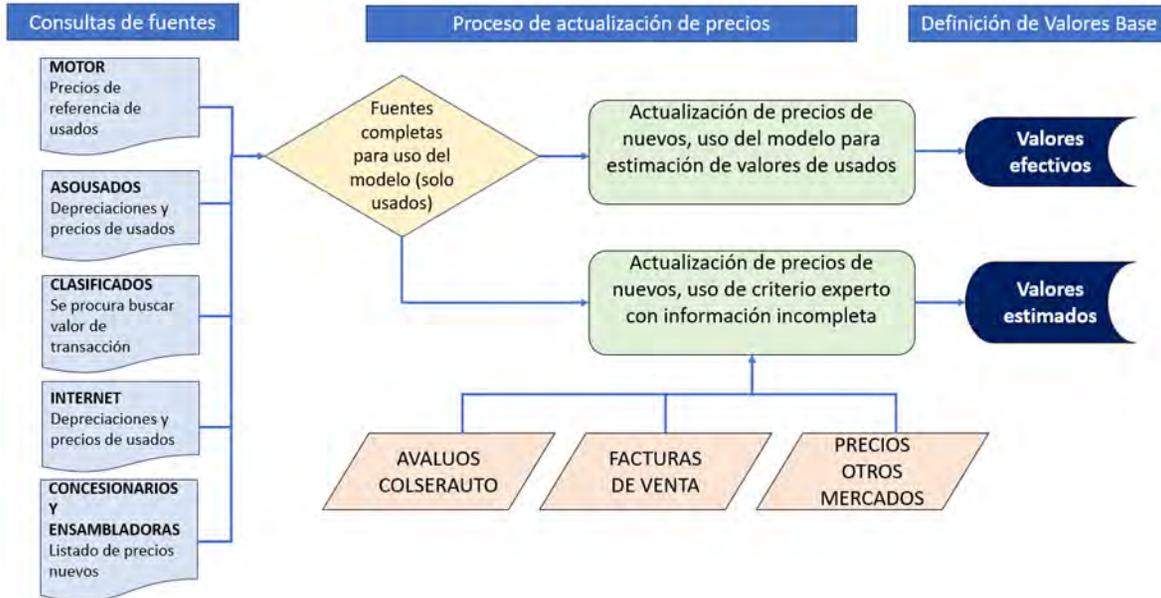
El método usado para el cálculo de datos es el de comparación de mercado. Este método consiste en reunir datos de varias fuentes del mercado local como lo son: concesionarios de nuevos y usados, clasificados en sitios web, revistas especializadas e información histórica de inspecciones y avalúos de Colserauto S.A.; una vez consultadas estas fuentes se sigue el proceso descrito en el siguiente diagrama:

La combinación de los diferentes datos de cada fuente, permiten establecer un valor comercial base (valor razonable) el cual es utilizado como punto de partida para empezar a valorar cada vehículo.

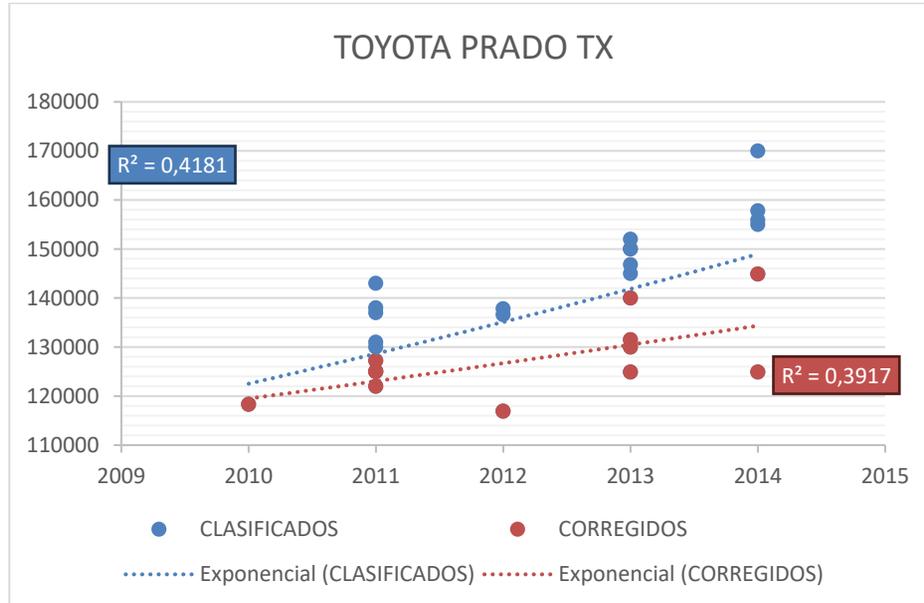
El gráfico anterior corresponde a las fuentes tenidas en cuenta como lo son: revistas especializadas, clasificados de internet, para la estimación del valor razonable para un vehículo TOYOTA PRADO 4.0 2011 en condiciones normales de operación y documentación vigente.

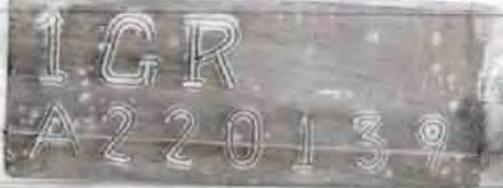
<p>MOTOR Original <input type="checkbox"/></p> <p>Regrabado <input type="checkbox"/></p> <p>Grabado <input type="checkbox"/></p>

<p>SERIAL Original <input type="checkbox"/></p> <p>Regrabado <input type="checkbox"/></p> <p>Grabado <input type="checkbox"/></p>
