PERITAJE COMERCIAL

LLZ528Asegurable Con
CondicionesClase: **Automovil**Año: **2023**

Marca: Suzuki

Referencia: Swift [4]

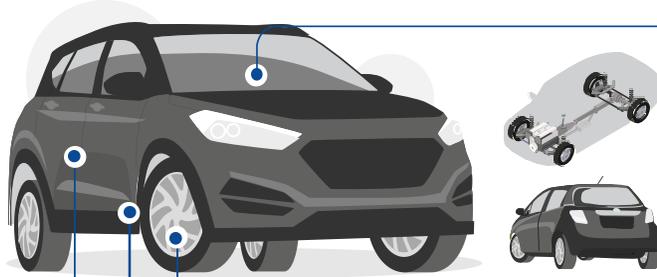
Estado general

Latonería: 70%	Tapicería: 100%
Pintura: 75%	Fugas fluidos: 100%
Vidrios: 100%	
Chasis: 100%
