D  
A  
T  
A  
SESTADO  
GENERAL

FOTOS VEHICULO

TOYOTA

HILUX [7] [FL]

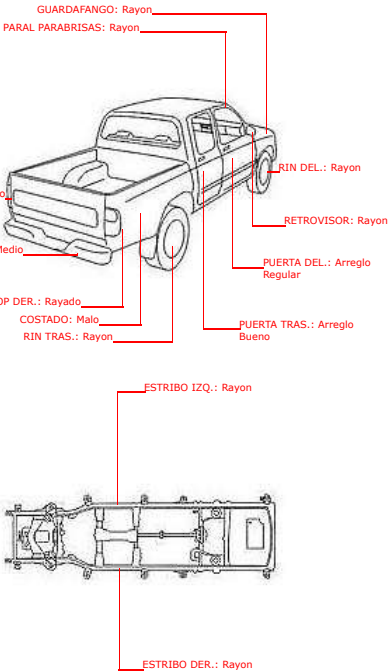
Observaciones: ASEGURABILIDAD SUJETA POLITICAS DE LA COMPAÑIA, PRESENTA RAYONES Y SUMIDOS EN CARROCERIA, APLICACION DE PINTURA EN PIEZAS SEÑALADAS CON ARREGLO, PRESENTA RAYONES Y SUMIDOS EN PARRALES TRASEROS DE CABINA Y ESPALDAR CABINA, FOCOS DE OXIDACION, VICEL CROMADO ESPEJO LH FISURADO, MOTIVO DE RECHAZO BOMPER DELANTERO Y COSTADO RH MALOS, GOLPE MEDIO EN CAPOTA, BOMPER TRASERO Y COSTADO LH. 3 LLAVES, GATO OK, PALANCA OK, LLAVE PERNOS OK, REPUESTO OK, KIT INCOMPLETO, EXTINTOR OK, DE ACUERDO A NUESTRO ANÁLISIS REALIZADO NO SE HALLARON INCONSISTENCIAS EN NUESTRAS BASES DE DATOS, SISTEMAS DE IDENTIFICACION ORIGINALES A LA FECHA DE LA INSPECCIÓN, PINTURA PRESENTA IMPUREZAS, PINTURA CON ACABADO PIEL NARANJA, SE SUGIERE SOLICITAR EL CERTIFICADO DE TRADICIÓN PARA DESCARTAR, MULTAS, EMBARGOS Y OTROS, PARA EFECTOS DE ASEGURABILIDAD Y/O COMERCIALIZACION SE SUGIERE CONFIRMAR DOCUMENTOS E HISTORIAL COMPLETO ANTE ENTIDADES DE CONTROL CORRESPONDIENTES,
