| FECHA: | 20/01/2025 | PLACA: | LTS141 |
| CENTRO DE INSPECCION: SATELITE RENTING CALI | | | |

PERITAJE  
COMERCIAL

INFORME TÉCNICO

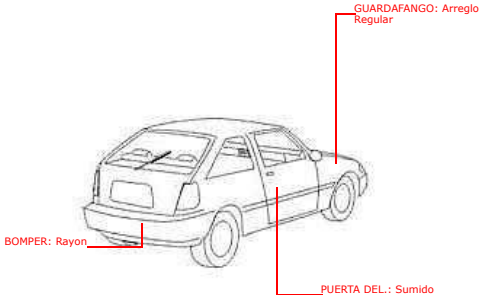
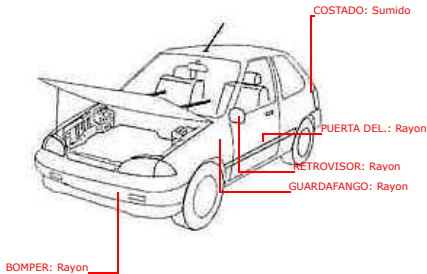
Observaciones: SI.KM..4278 VH PRESENTA MÚLTIPLES RAYONES Y SUMIDOS, RETOQUE DE PINTURA EN PIEZAS PUNTUALES DE LATONERIA SE SUGIERE MEJORAR ACABADOS, HUMEDAD DE ACEITE EN CAJA Y RUIDO ANORMAL COMPRESOR A/A, REALIZAR MATT PREVENTIVOS Y CORRECTIVOS A ELEMENTOS DE SUS-DIR-FRE POR KM. EXTINTOR-HERRAMIENTA BÁSICA-LLANTA DE REPUESTO Y 2 LLAVES OK., , DE ACUERDO A NUESTRO ANÁLISIS REALIZADO NO SE HALLARON INCONSISTENCIAS EN NUESTRAS BASES DE DATOS, SISTEMAS DE IDENTIFICACIÓN ORIGINALES A LA FECHA DE LA INSPECCIÓN, VEHICULO NO PASA PISTA POR LO TANTO DATOS NO SE VEN REFLEJADOS EN EL INFORME, PINTURA PRESENTA IMPUREZAS, PINTURA PRESENTA GOLPES DE PIEDRAS, SE SUGIERE SOLICITAR EL CERTIFICADO DE TRADICIÓN PARA DESCARTAR, MULTAS, EMBARGOS Y OTROS, NO SE REALIZAN PRUEBAS A LA CAJA DE CAMBIOS AUTOMATICA O TRIPTRONICA, SE SUGIERE REALIZAR SU VERIFICACION EN TALLERES ESPECIALIZ, PARA EFECTOS DE ASEGURABILIDAD Y/O COMERCIALIZACION SE SUGIERE CONFIRMAR DOCUMENTOS E HISTORIAL COMPLETO ANTE ENTIDADES DE CONTROL CORRESPONDIENTES,
