FECHA: 25/03/2025	PLACA:	LTQ955
ATENDIDO PARA: Compañía de Seguros		
No.INSPECCION: 3252786611	ROMBO: 5	
CENTRO DE INSPECCION: SATELITE RENTING CALDAS		
ASEGURABLE: SI

FOTOS VEHICULO

**CONCEPTO TÉCNICO
DE SISTEMAS DE IDENTIFICACIÓN**

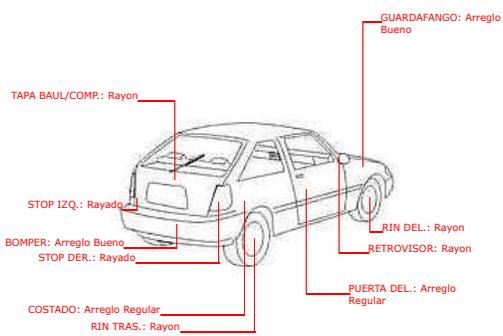
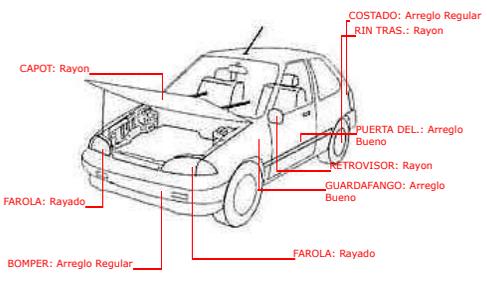
Observaciones: ASEGURABILIDAD SUJETA A POLITICAS DE LA COMPAÑIA, PRESENTA RAYONES Y SUMIDOS EN CARROCERIA, APLICACION DE PINTURA EN PIEZAS SEÑALADAS CON ARREGLO, SE DIFICULTA INSPECCION VISUAL PARTE INFERIOR POR PROTECTORES, FAROLAS Y STOPS RAYONES LEVES, HUMEDAD POR CAJA. 2 LLAVES 1 NO FUNCIONAL, GATO OK, PALANCA OK, LLAVE PERNOS OK, CARGADOR OK, COMPRESOR OK, KIT OK, EXTINTOR OK, DE ACUERDO A NUESTRO ANÁLISIS REALIZADO NO SE HALLARON INCONSISTENCIAS EN NUESTRAS BASES DE DATOS, SISTEMAS DE IDENTIFICACIÓN ORIGINALES A LA FECHA DE LA INSPECCIÓN, PINTURA PRESENTA IMPUREZAS, PINTURA CON ACABADO PIEL NARANJA, SE SUGIERE SOLICITAR EL CERTIFICADO DE TRADICIÓN PARA DESCARTAR, MULTAS, EMBARGOS Y OTROS, NO SE REALIZAN PRUEBAS A LA CAJA DE CAMBIOS AUTOMÁTICA O TRIPTRONICA, SE SUGIERE REALIZAR SU VERIFICACION EN TALLERES ESPECIALIZ, PARA EFECTOS DE ASEGURABILIDAD Y/O COMERCIALIZACION SE SUGIERE CONFIRMAR DOCUMENTOS E HISTORIAL COMPLETO ANTE ENTIDADES DE CONTROL CORRESPONDIENTES,

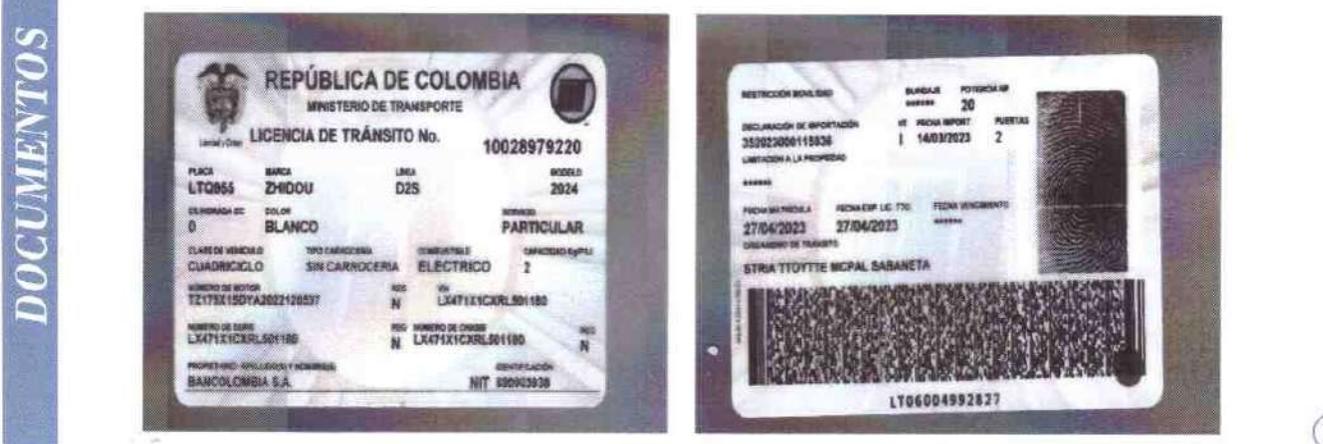
CONCEPTO E IMPRONTAS

The motor stamp shows: ☆ 2022120537 ☆
 LX471X15DYA

The serial stamp shows: LX471X1CXRL501180

The chassis stamp shows: ☆ LX471X1CXRL501180 ☆

ESTE CONCEPTO TÉCNICO ESTÁ BASADO EN LA REVISIÓN DE LOS SISTEMAS DE IDENTIFICACIÓN EN CUANTO A SU ORIGINALIDAD.

SE SUGIERE SOLICITAR CERTIFICADO DE TRADICION PARA DESCARTAR MULTAS, EMBARGOS Y OTROS.
