FECHA:	20/02/2025	PLACA:	JUM537
ATENDIDO PARA:	Compañía de Seguros		
No.INSPECCION:	3252769904	ROMBO:	15
CENTRO DE INSPECCION: SATELITE RENTING CALDAS			
ASEGURABLE:	NO

MARCA	NISSAN	TIPO PINTURA	Perlada
CLASE	CAMIONETA PASAJ	MODELO	2020
TIPO	MURANO	CARROCERIA	MONOVOL
COLOR	BLANCO PERLADO	CILINDRAJE	3500
COD. FASEC.	06406129	COMBUSTIBLE	GASOLINA
No. MOTOR	VQ35038856W	NACIONALIDAD	USA
No. CHASIS	5N1TANZ52LN116807	TIPO CAJA	TIPTRONICA
No. SERIAL	5N1TANZ52LN116807	ORDEN	2143749505
SERVICIO	PARTICULAR		
KILOMETRAJE ENVIADO A	CARRERA 52 # 14 - 30

INFORME TÉCNICO

INFORME FOTOGRÁFICO

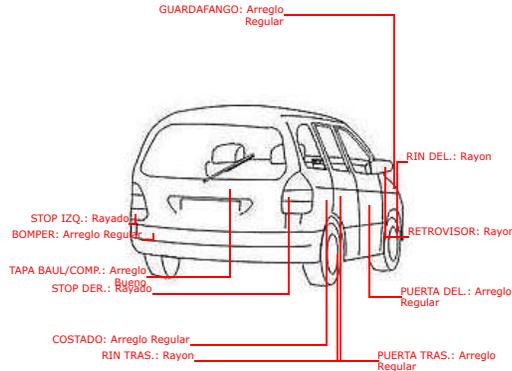
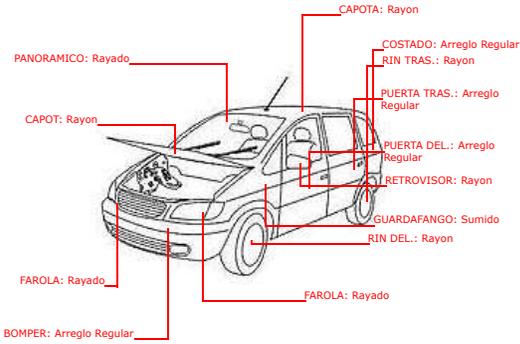
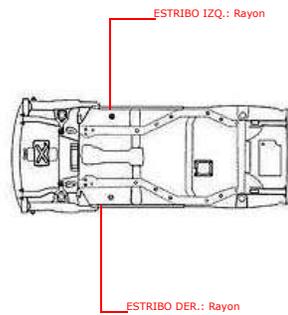
LATONERIA	#####	71%
PINTURA	#####	50%
VIDRIOS	#####	95%
CHASIS	#####	100%
TAPICERIA	#####	100%
FUGAS FLUIDOS	#####	100%
IDENTIFICACION	#####	100%

Observaciones: ASEGURABILIDAD SUJETA A POLITICAS DE LA COMPAÑIA, PRESENTA RAYONES Y SUMIDOS EN CARROCERIA, APLICACION DE PINTURA EN PIEZAS SEÑALADAS CON ARREGLO, SE DIFICULTA INSPECCION VISUAL PARTE INFERIOR POR PROTECTORES, FAROLAS Y STOPS RAYONES LEVES, PUERTAS RH REEMPLAZADA. MOTIVO DE RECHAZO ESTADO EN GENERAL ARREGLOS REGULARES, PERFORACIONES EN PUNTAS TRASERAS POR GANCHO REMOLQUE. 2 LLAVES, GATO OK, PALANCA OK, LLAVE PERNOS OK, REPUESTO OK, KIT OK, EXTINTOR OK, DE ACUERDO A NUESTRO ANÁLISIS REALIZADO NO SE HALLARON INCONSISTENCIAS EN NUESTRAS BASES DE DATOS, SISTEMAS DE IDENTIFICACIÓN ORIGINALES A LA FECHA DE LA INSPECCIÓN, PINTURA CON ACABADO PIEL NARANJA, SE SUGIERE SOLICITAR EL CERTIFICADO DE TRADICIÓN PARA DESCARTAR, MULTAS, EMBARGOS Y OTROS, NO SE REALIZAN PRUEBAS A LA CAJA DE CAMBIOS AUTOMÁTICA O TRIPTRONICA, SE SUGIERE REALIZAR SU VERIFICACION EN TALLERES ESPECIALIZ, PARA EFECTOS DE ASEGURABILIDAD Y/O COMERCIALIZACION SE SUGIERE CONFIRMAR DOCUMENTOS E HISTORIAL COMPLETO ANTE ENTIDADES DE CONTROL CORRESPONDIENTES,

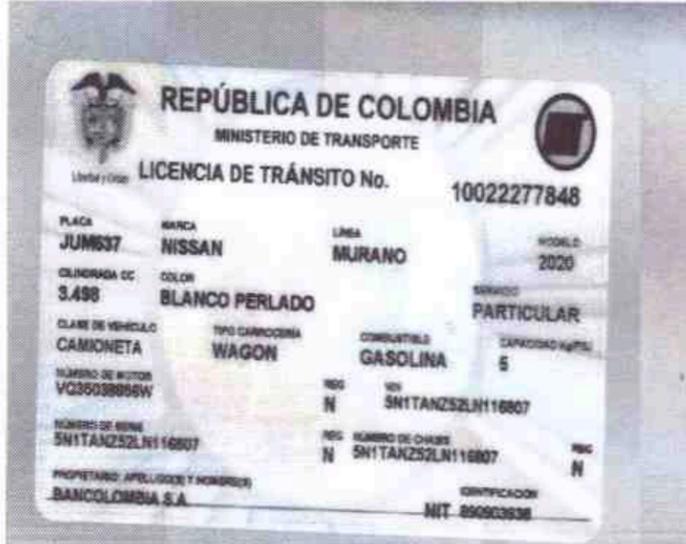
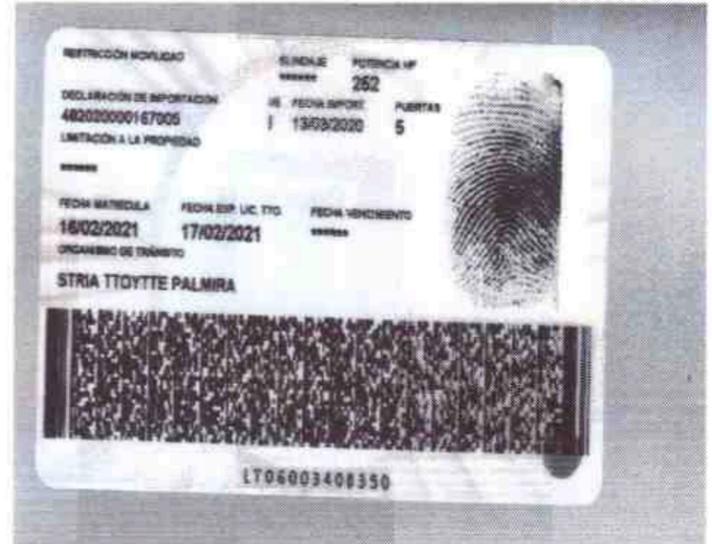
CONCEPTO E IMPRONTAS

- MOTOR
 - Original
 - Regrado
 - Grabado
- SERIAL
 - Original
 - Regrado
 - Grabado
- CHASIS
 - Original
 - Regrado
 - Grabado

ESTE CONCEPTO TÉCNICO ESTÁ BASADO EN LA REVISIÓN DE LOS SISTEMAS DE IDENTIFICACIÓN EN CUANTO A SU ORIGINALIDAD.

SE SUGIERE SOLICITAR CERTIFICADO DE TRADICIÓN PARA DESCARTAR MULTAS, EMBARGOS Y OTROS.,
NO SE IMPRONTA STICKER DE SERIE.
