| FECHA: | 28/10/2024 | PLACA: | LQW651 |

INFORME TÉCNICO

INFORME FOTOGRÁFICO

PERITAJE  
COMERCIAL

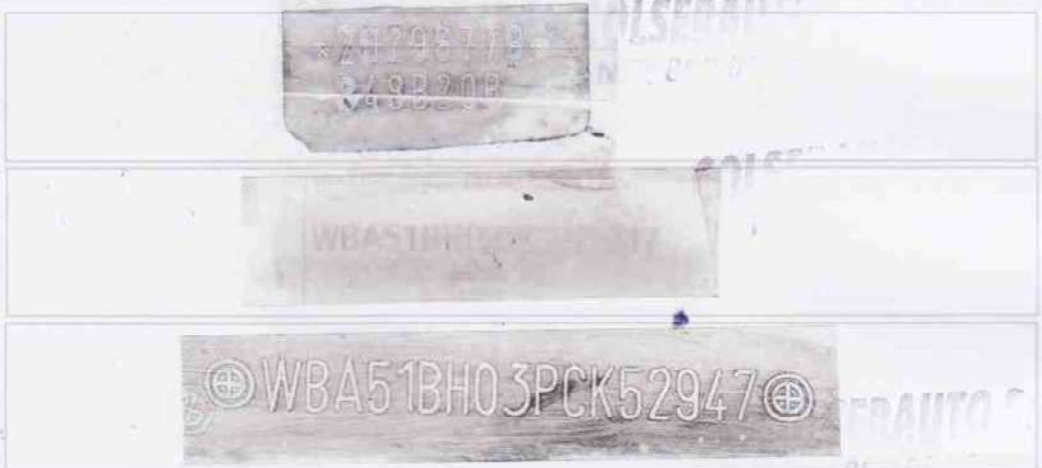
CONCEPTO E IMPRONTAS

CHASIS: Original ☐ Regrabado ☐ Grabado ☒

ESTE CONCEPTO TÉCNICO ESTÁ BASADO EN LA REVISIÓN DE LOS SISTEMAS DE IDENTIFICACIÓN EN CUANTO A SU ORIGINALIDAD.
