Fecha: 08/07/2025

PERITAJE COMERCIAL

Placa: **NN0819**
Asegurable: **SÍ**

Clase:	Automovil
Año:	2024
Marca:	Hyundai
Referencia:	Accent hb20s [R]
Kilometraje:	26,446

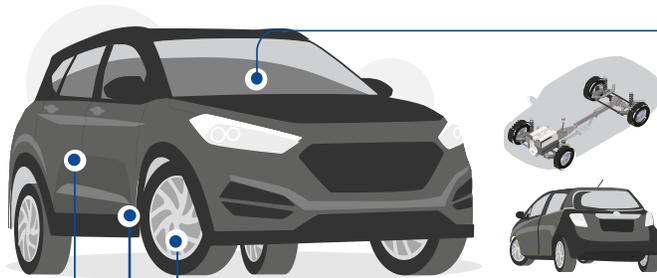
Observaciones: asegurabilidad sujeta a políticas de la compañía, rayones y sumidos en carrocería, aplicación de pintura en piezas señaladas con arreglo, se dificulta inspección visual parte inferior por protectores, farolas y stops rayones leves, protector plástico retrovisor lh roto. 2 llaves, gato ok, palanca no llave pernos ok, repuesto ok, kit incompleto, extintor ok, se sugiere solicitar certificado de tradición para descartar multas, embargos y otros.
